IMPLEMENTACIÓN DE REDES CABLEADO ESTRUCTURADOS E INSTALACIÓN
DE PUNTOS DE ACCESO Y CÁMARAS DE SEGURIDAD EN ÁREAS COMUNES Y
ADMINISTRATIVAS DEL HOTEL DECAMERÓN GALEÓN.

ESTUDIANTE DE PRÁCTICAS PROFESIONALES

UNIVERSIDAD DEL MAGDALENA

PROGRAMA DE INGENIERIA DE SISTEMAS

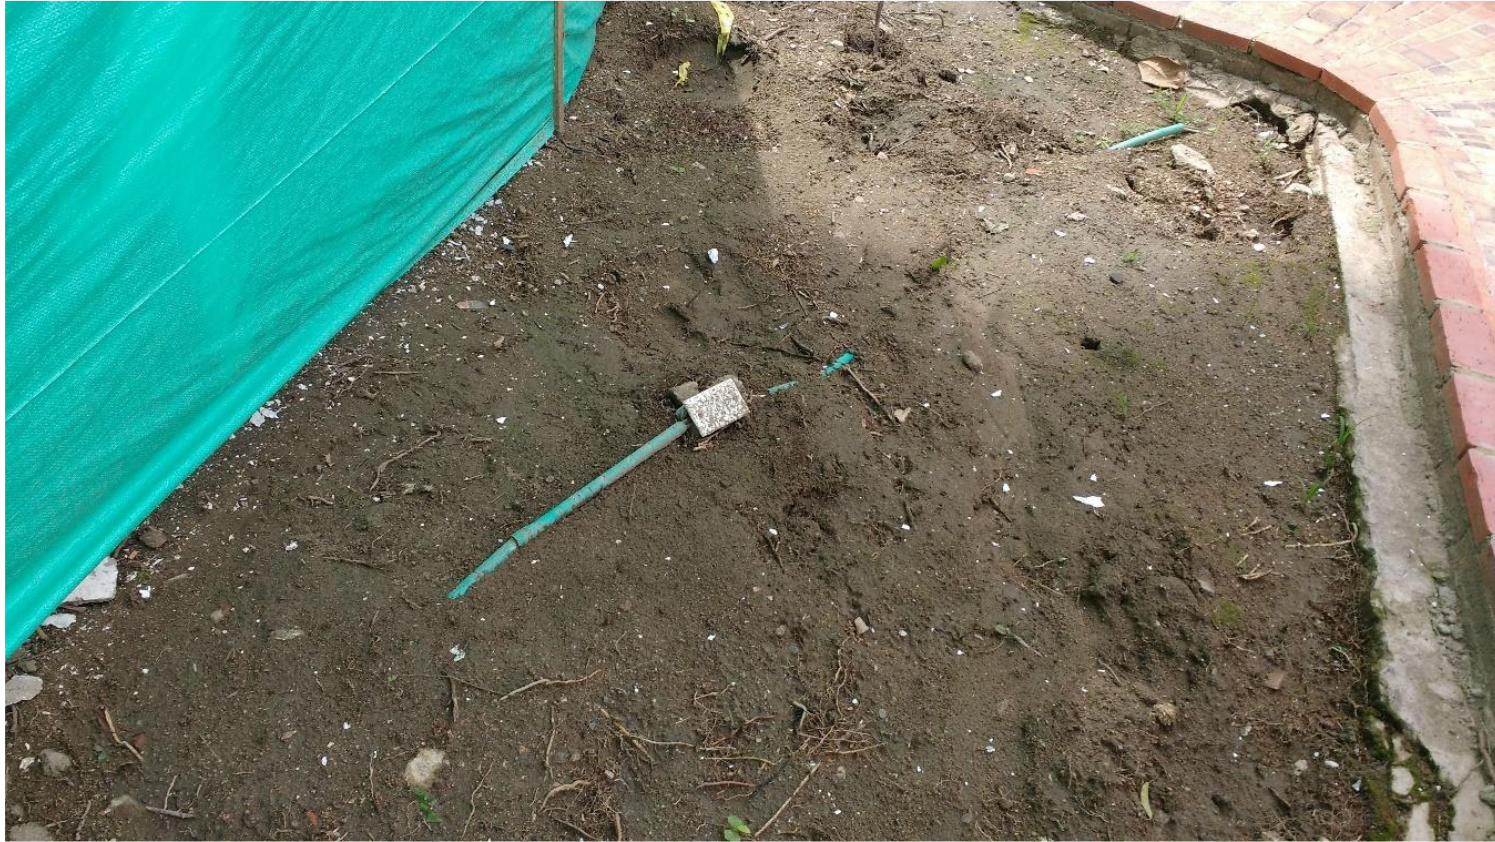
La red que compone el Circuito Cerrado de Televisión, no cumple con los requisitos de seguridad, se encuentra instalada sobre tuberías no adecuadas, además van contra la estética del lugar, como lo muestran las imágenes siguientes:

Imagen I: Tubería con cables de alimentación hacia las cámaras de la piscina, expuestas y en tubería no adecuada.

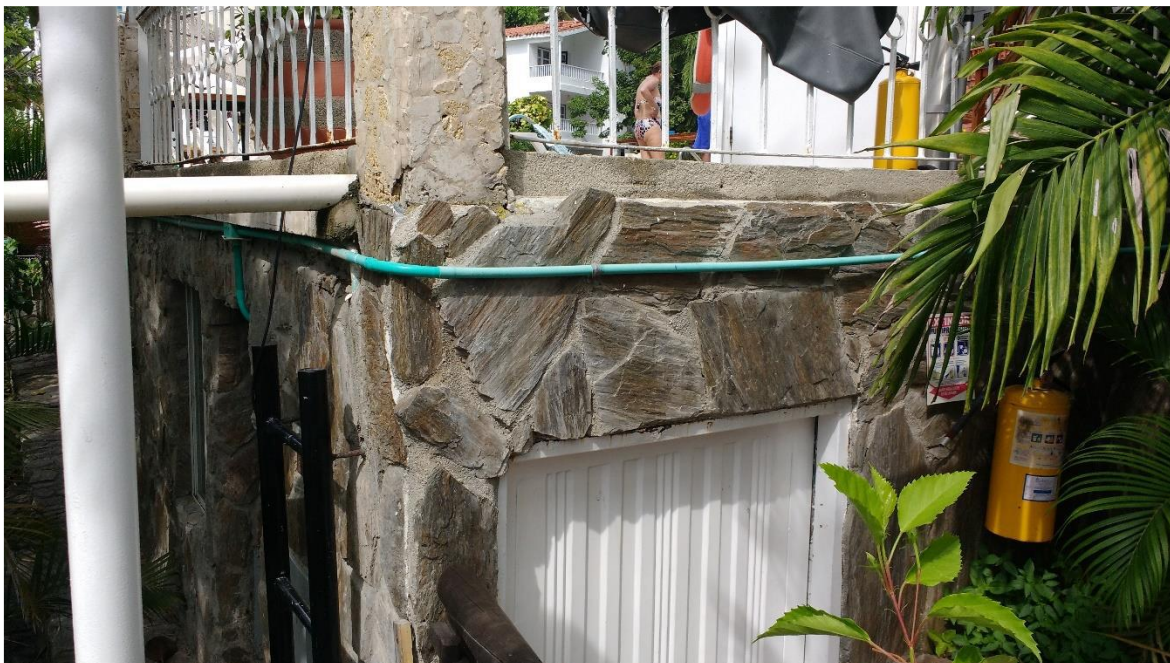
Imagen III: Tubería en PVC, utilizada por las instalaciones del hotel para la conexión de cámaras del CCTV.

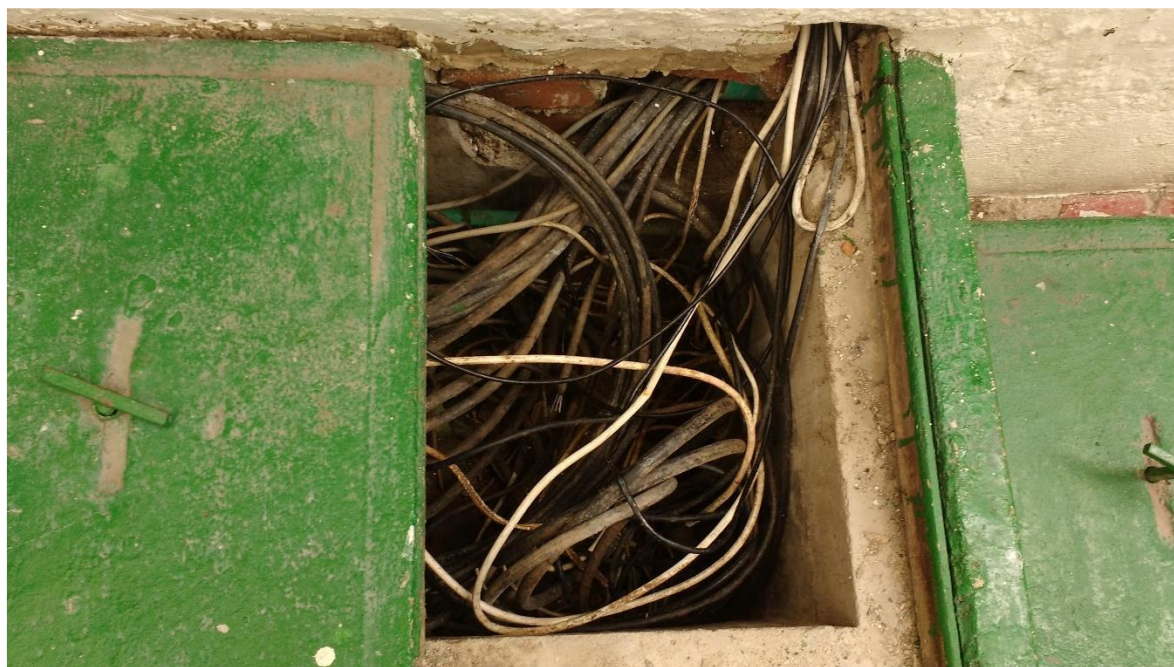
Imagen IV: Imágenes del estado físico de los registros de paso de las conexiones eléctricas, de datos y voz actuales en las instalaciones del Hotel Decameron Santa Marta.

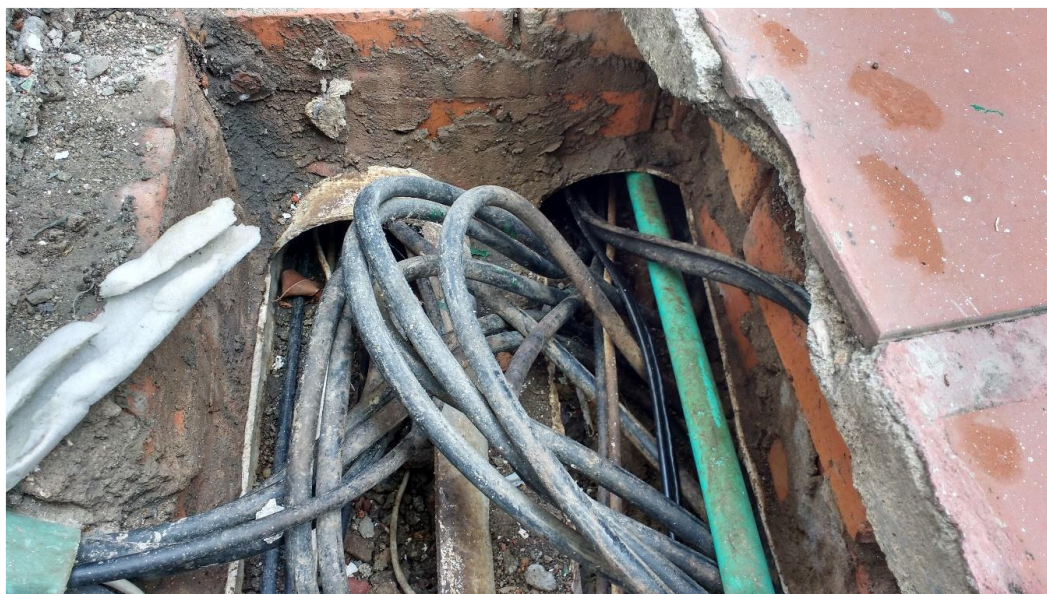
Imagen VI: Imágenes del estado físico de los registros de paso de las conexiones eléctricas, de datos y voz actuales en las instalaciones del Hotel Decameron Santa Marta.

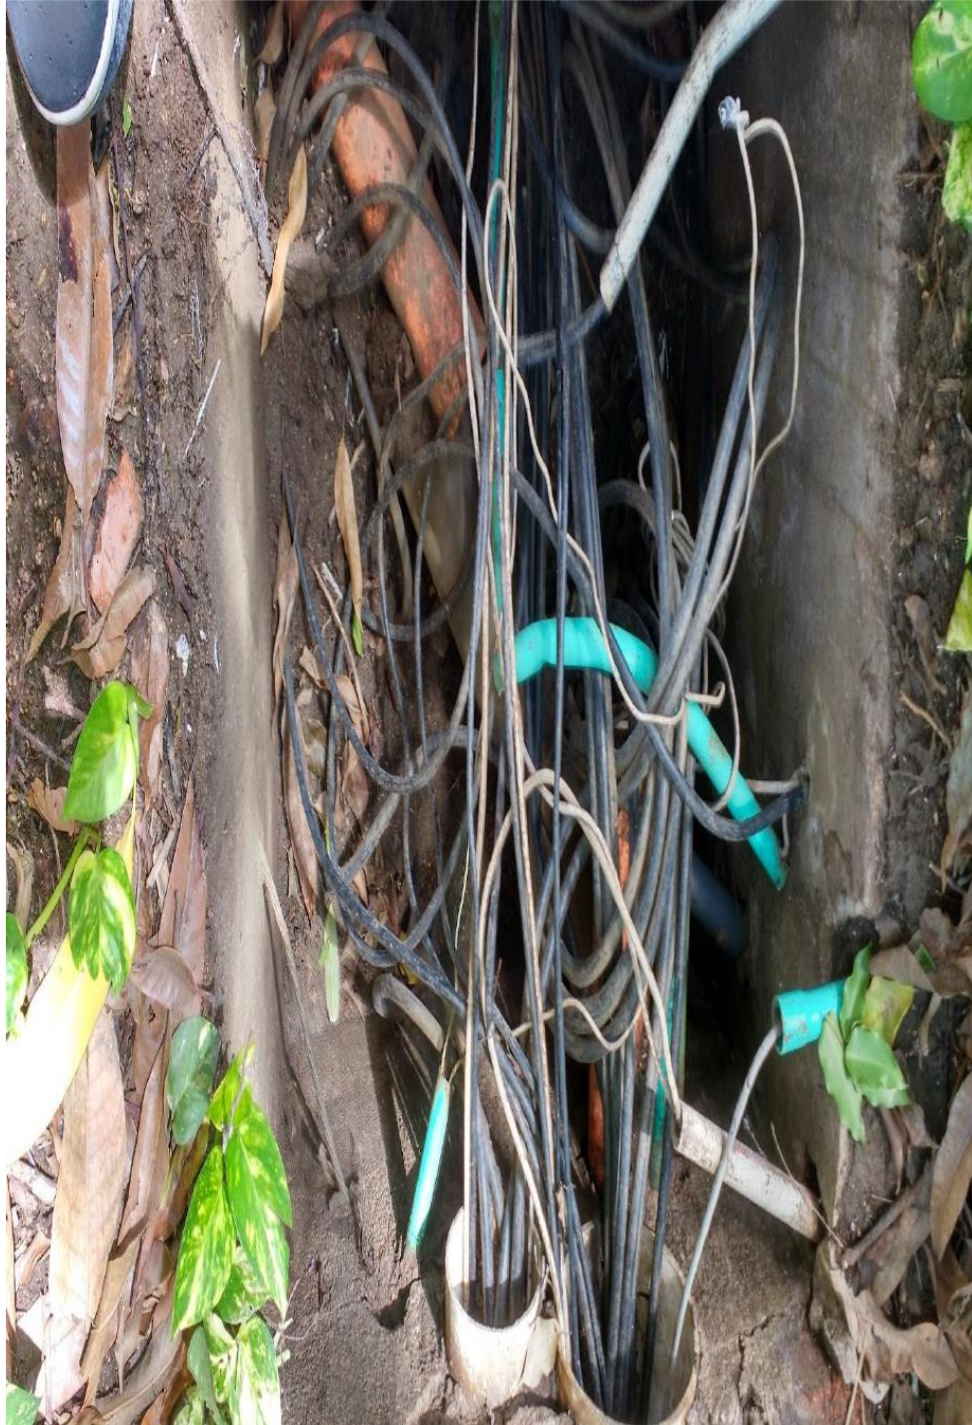
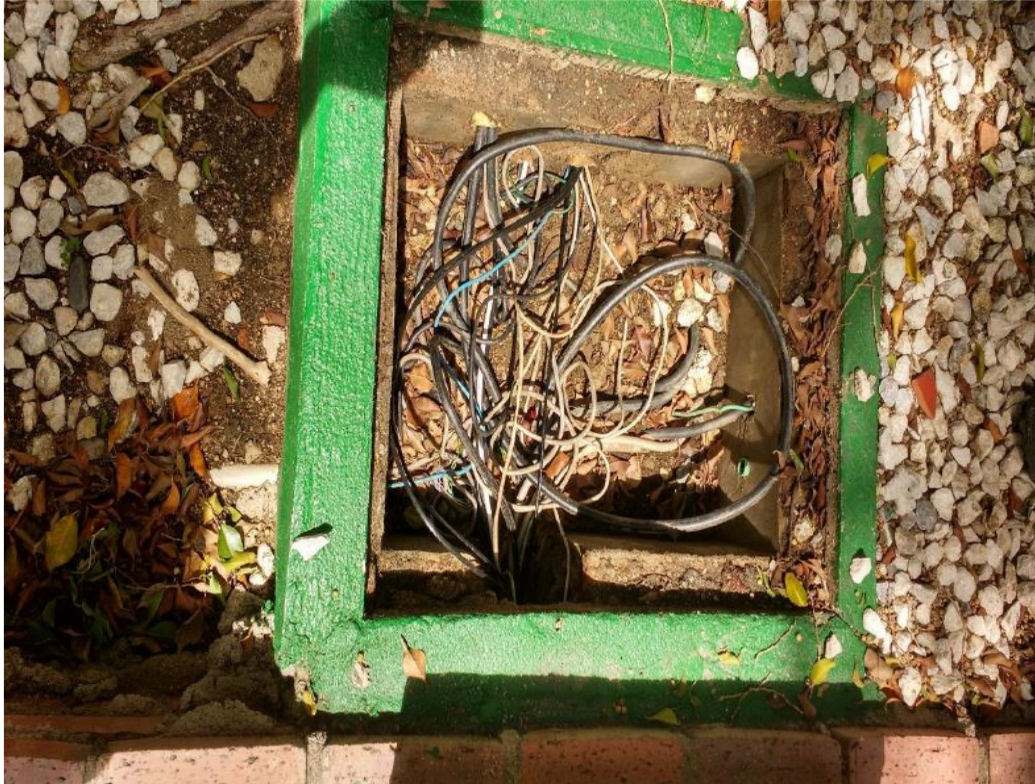
Imagen VI y VII: Imágenes del estado físico de los registros de paso de las conexiones eléctricas, de datos y voz actuales en las instalaciones del Hotel Decameron Santa Marta.

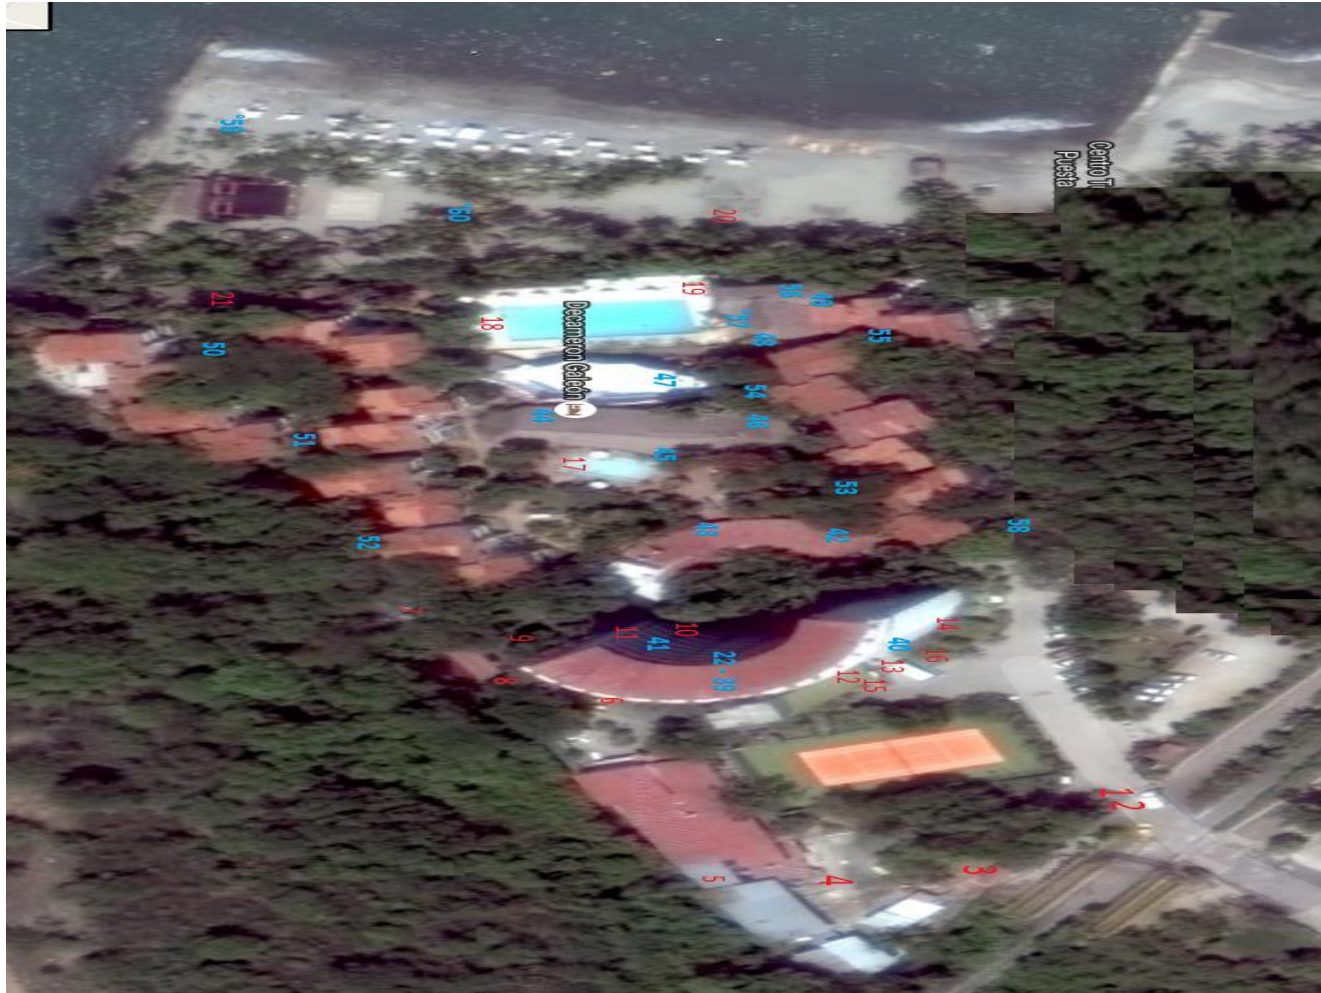
En la siguiente gráfica se evidencia en color rojo los dispositivos análogos, y en color azul los dispositivos IP que serán implementados en la Intervención del año 2017.

Figura VII: Distribución cámaras de seguridad Hotel Galeón.

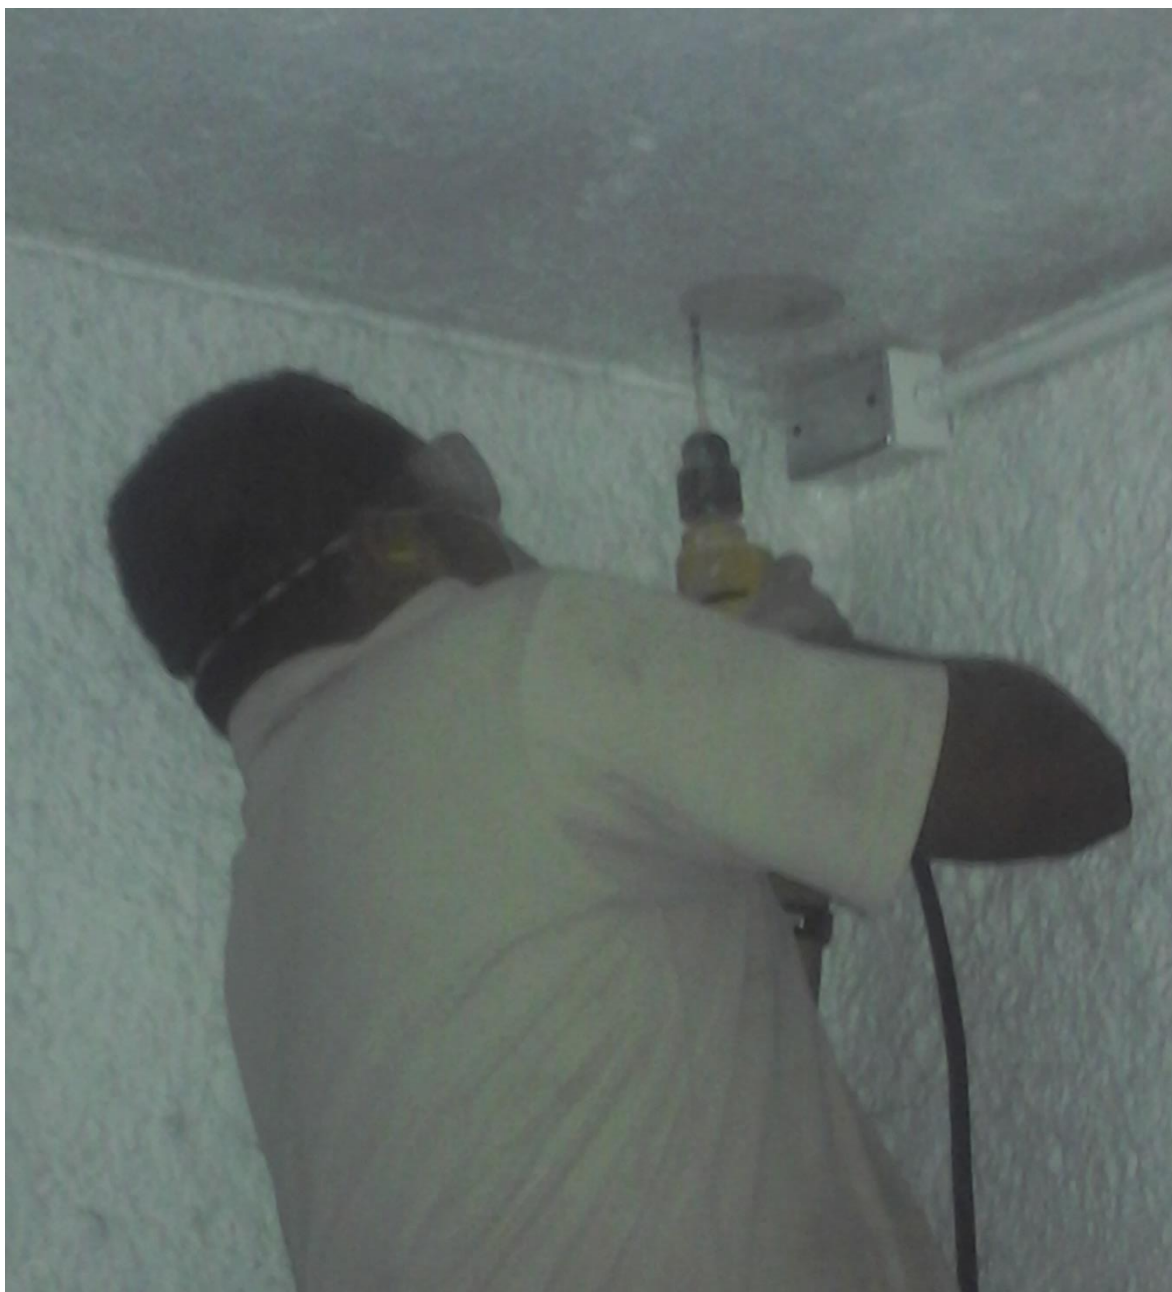
Imagen XIII: Instalación cámara piso 9 torre

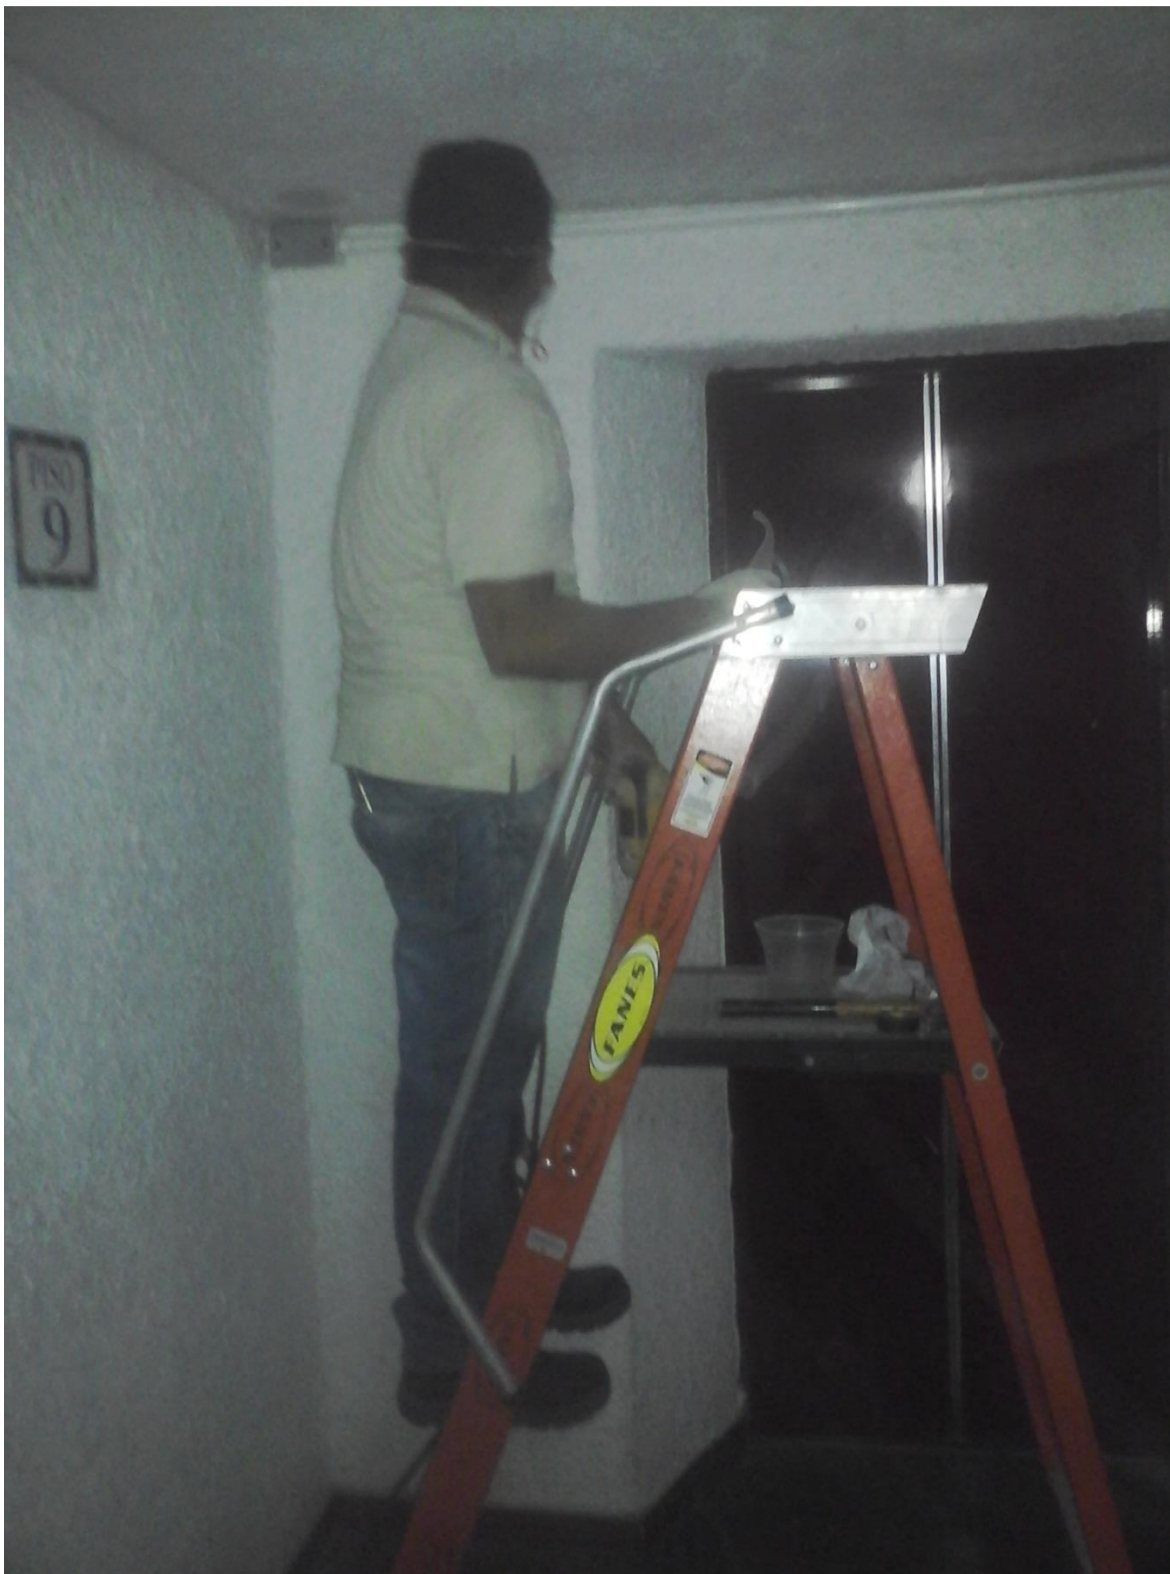
Imagen XIV: Instalación cámara piso 9 torre

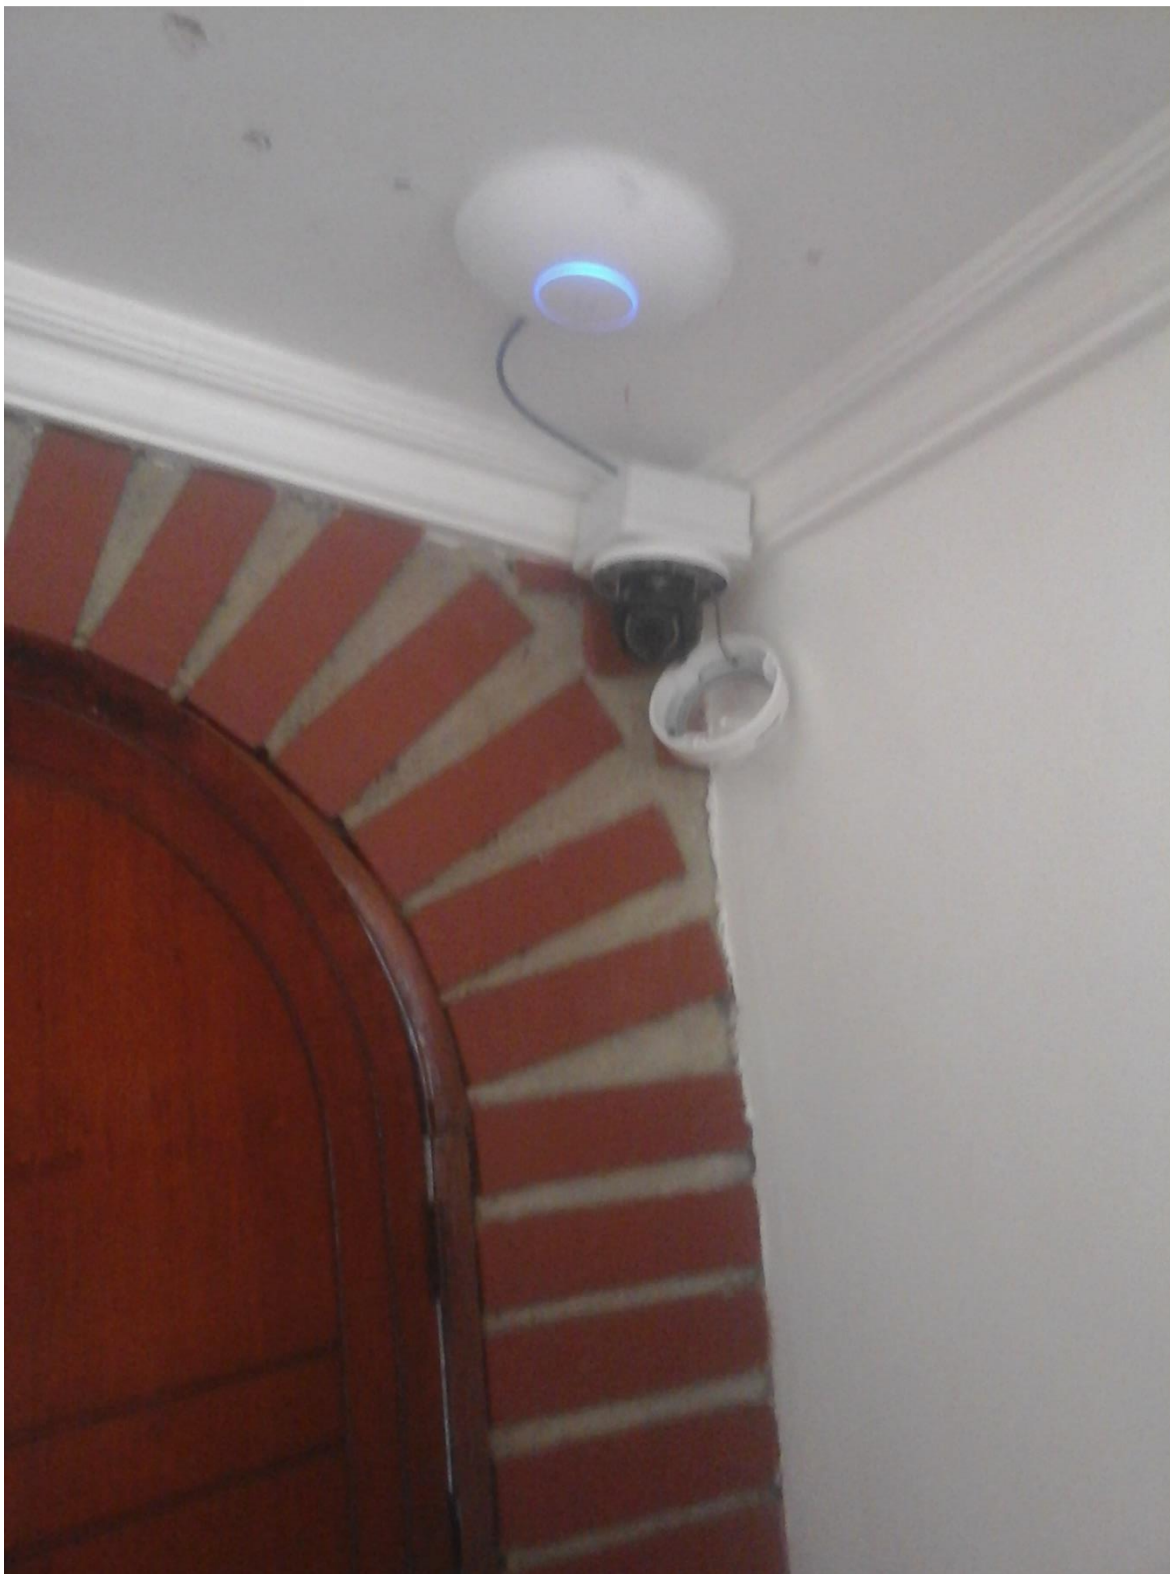
Imagen XV: Cámara y Ap Restaurante mamamia

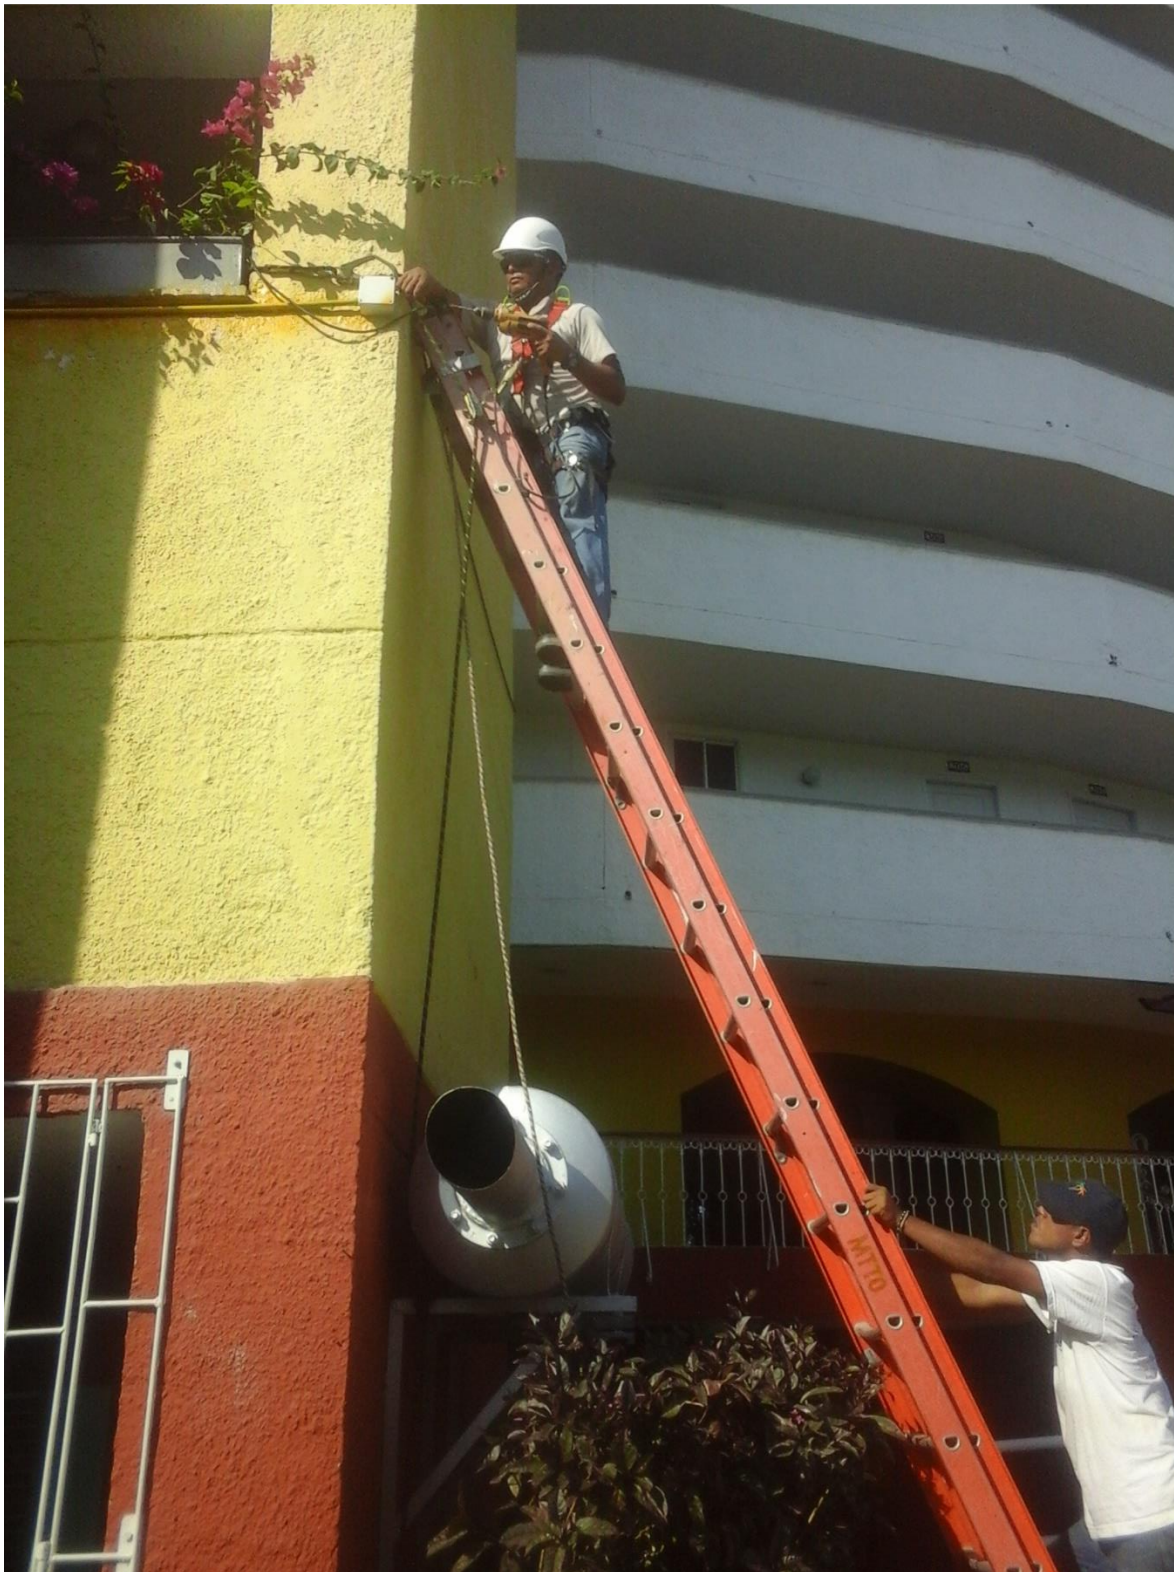
Imagen XVI: Instalación cámara pérgola de equipajes

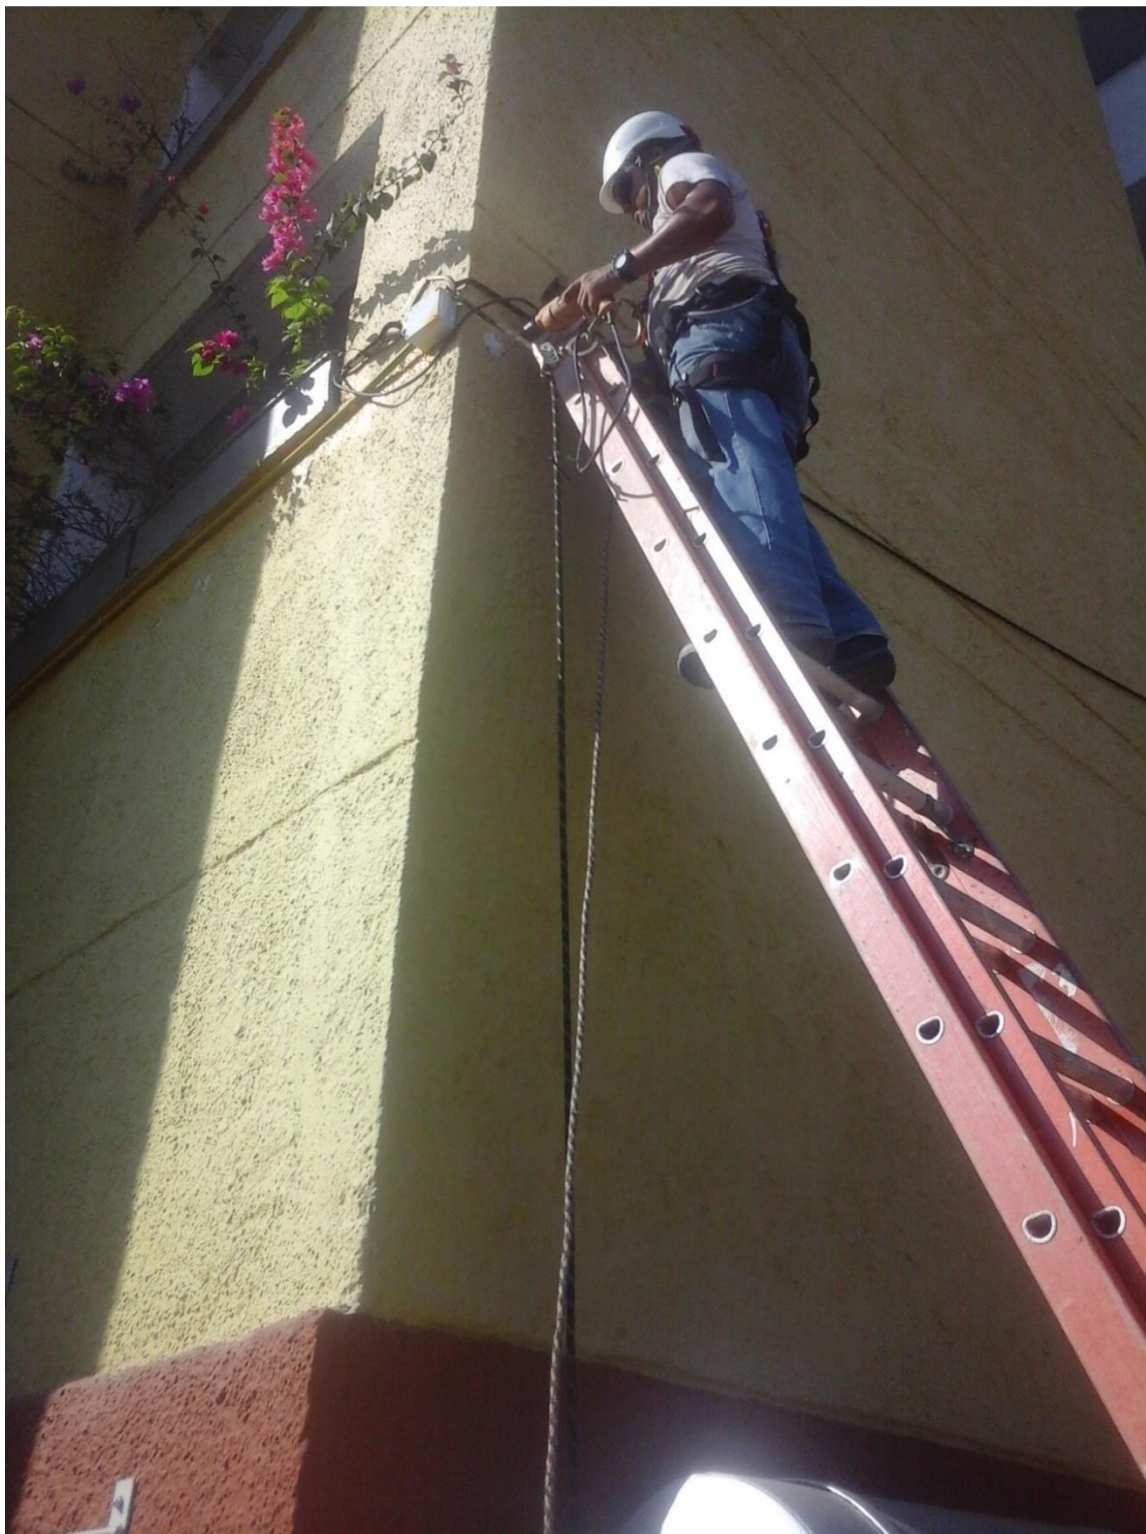
Imagen XVII: Instalación cámara pérgola de equipajes

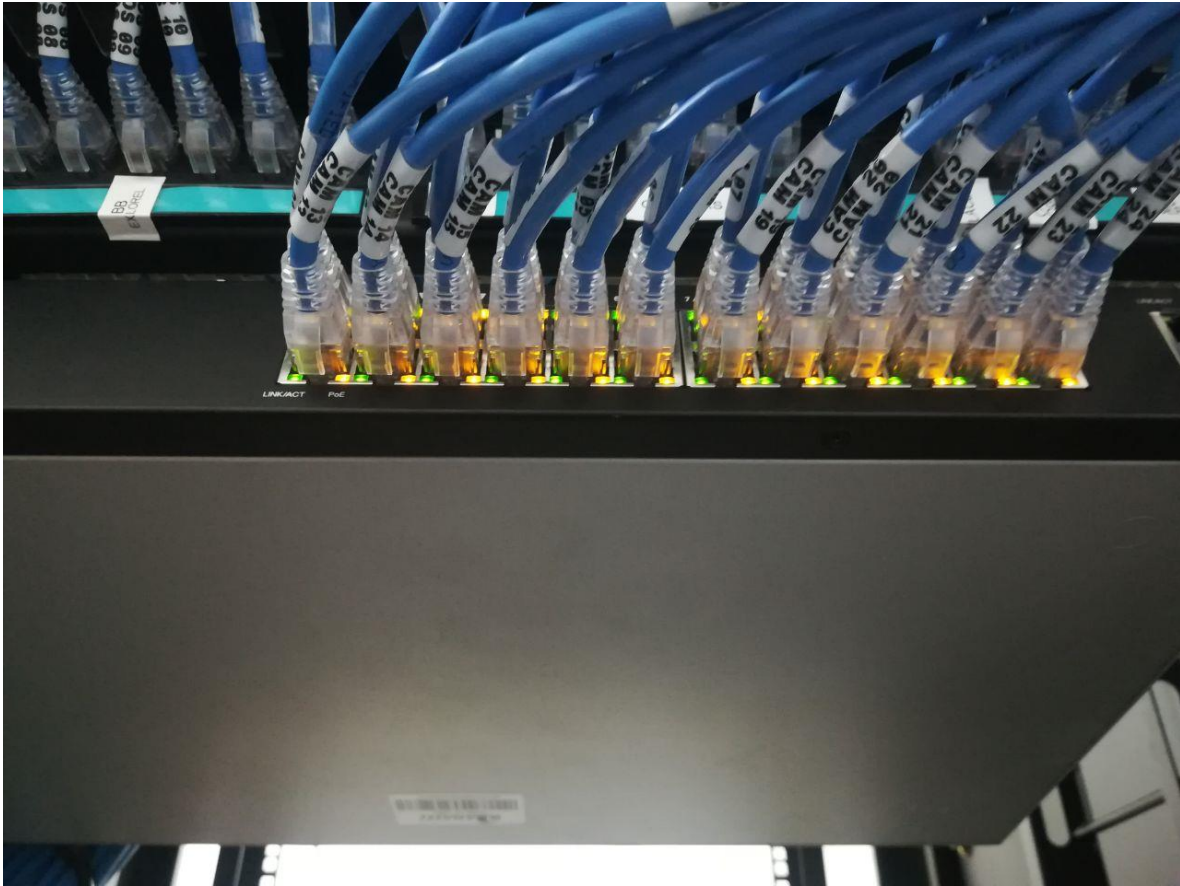
Imagen XX: switch conectado y configurado en datacenter

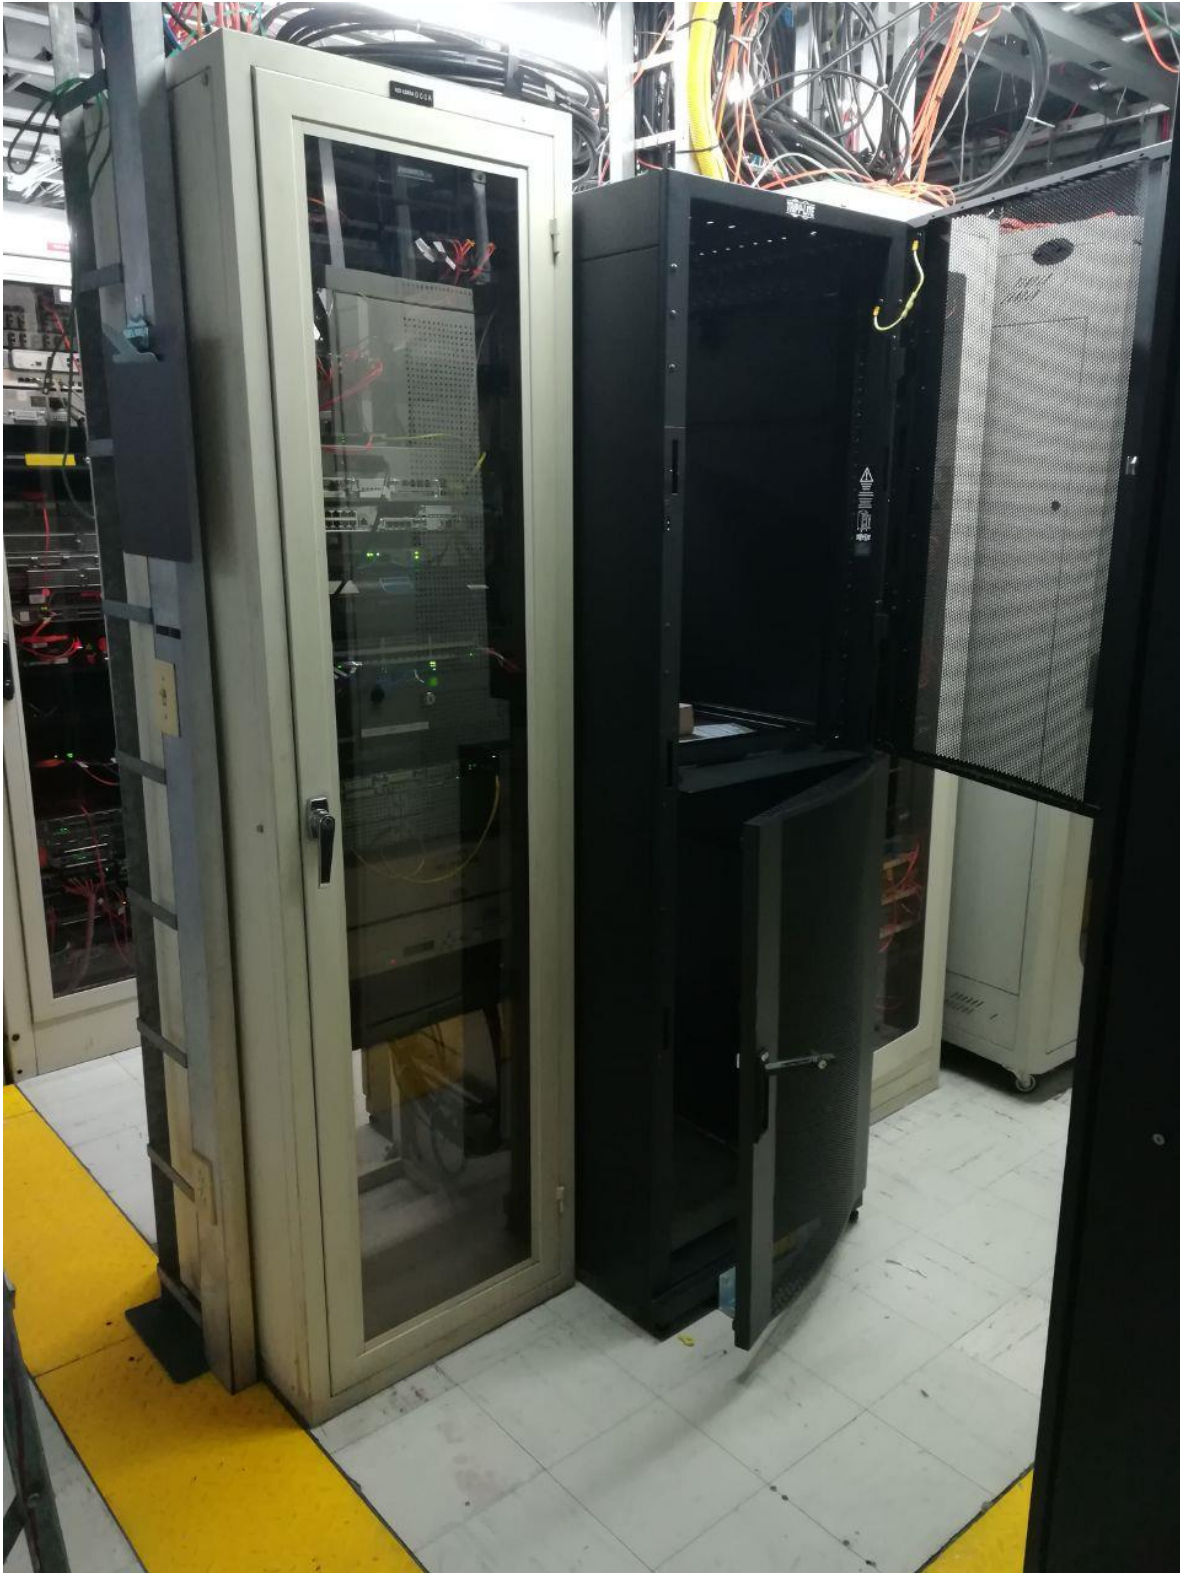
imagen: Rack instalado y por cablear datacenter.

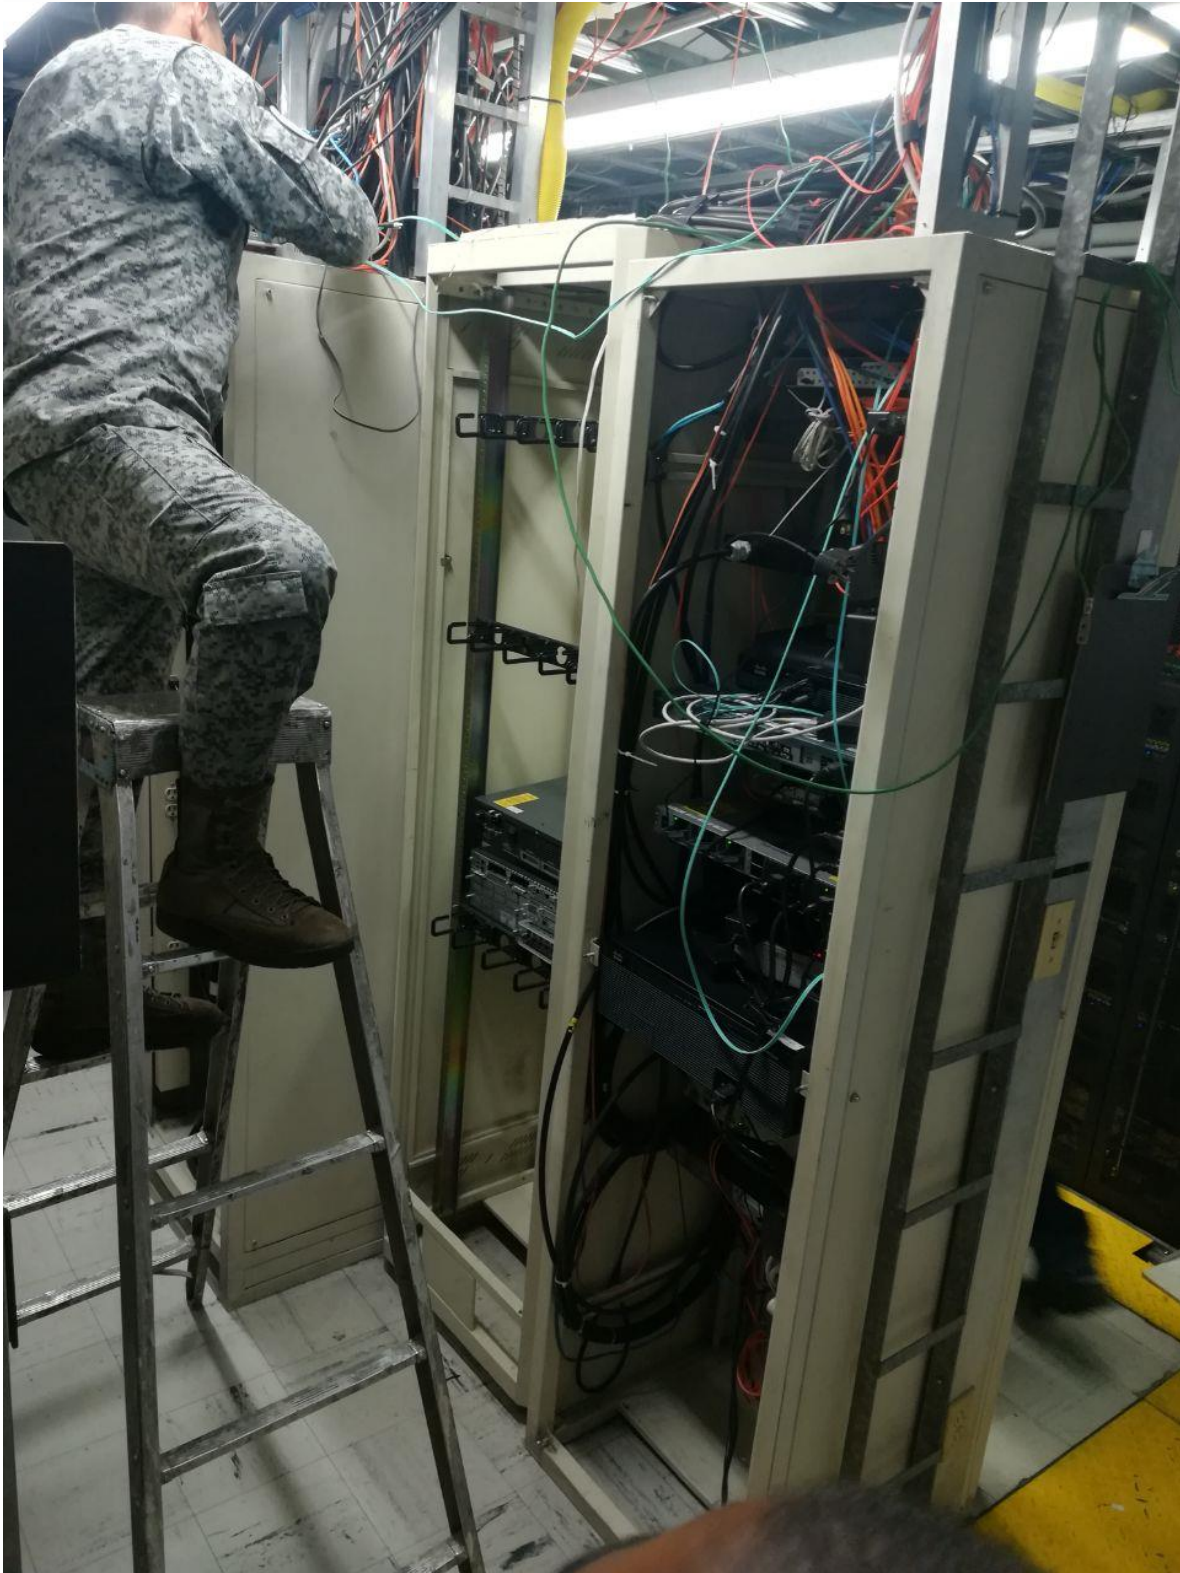
imagen: Rack cableado datacenter
